## 技術紹介 9 土砂化した床版の非破壊調査と疲労耐久性向上のための補修設計

道路・橋梁事業部 構造第三部

本稿では、前回点検時と比べて急速に損傷が進んだ床版に対する調査及び補修設計について報告するものである。電磁波を用いた非破壊調査を行い、床版土砂化範囲を特定した上で、超緻密高強度繊維補強コンクリートによる補修設計を行った事例を紹介する。

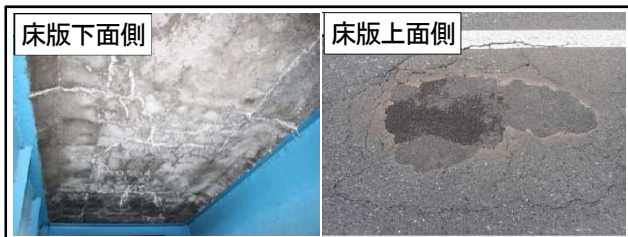
図-1 損傷写真

対象は供用開始から 44 年の橋梁である。舗装の補修痕、土砂化が推定される析出物が顕在化しており、土砂化懸念箇所の床版下面側に遊離石灰を伴う 2 方向びわれが発生している(図-1)。これらは前回点検(5 年前)では見られなかった損傷であり、急速に損傷が進行したものと考えられる。補修履歴を調べたところ、橋面防水層の施工が行われておらず、床版内に水が浸入していることが原因と推定された。

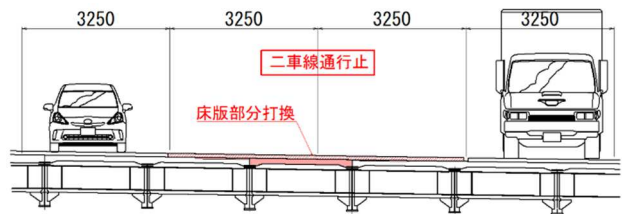
図-2 床版パネルと車線の位置関係

床版の疲労損傷度合から床版の部分打換が一般的な工法となる。しかし、床版パネル配置と車線の関係(図-

2)から床版部分打換は 2 車線以上の通行止めが必要であるが、夜間 22 : 00 ~ 6 : 00 の一車線規制しか認められておらず施工不可能である。そのため、大規模な交通規制を行わない補修工法が求められた。

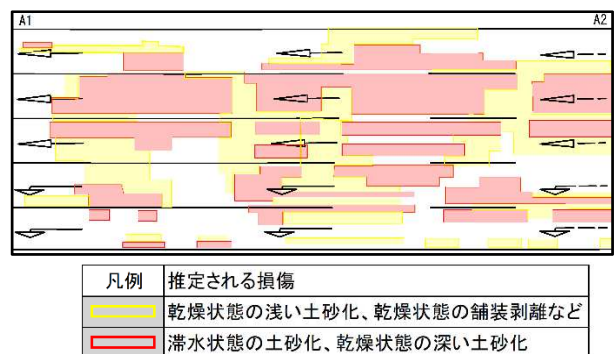
図-3 土砂化推定結果

床版上面の非破壊調査としては、電磁波を用いた損傷個所判定システムを積んだ車両による調査を行うことで、交通規制を行うことなく土砂化範囲を推定した(図-3)。これは、電磁波に対する反射波を解析して土砂化範囲を推定するものである。反射波の解析には、AI 予測処

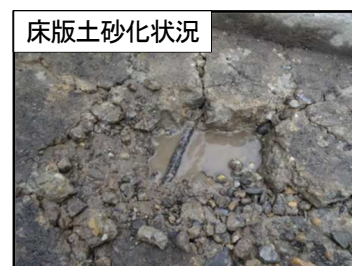
図-4 試掘結果

理も実用化しつつあり、今回も一次スクリーニングで活用した。道路管理者の協力を得て、土曜に短時間の一車線規制を行い、土砂化推定範囲の一部を試掘して整合性を確認した(図-4)。その結果、土砂化が進行しており水の影響により床版の疲労損傷が顕在化していることが判明した。

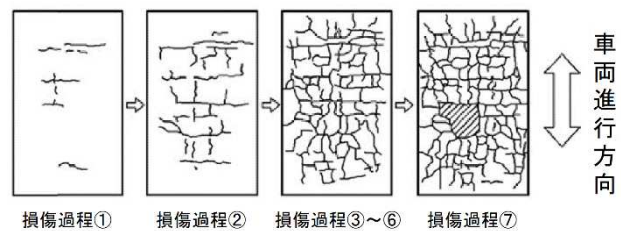
図-7 損傷進行過程

損傷過程	損傷進行状況	備考
①	1方向ひびわれ(主として主鉄筋方向)が生じる。	炭素繊維補強の適用可能
②	主鉄筋方向にある程度のひびわれ(約1m/m <sup>2</sup> )が生じたのちに、配力鉄筋方向にもひびわれ(2方向ひびわれ)が生じる。	
③	2方向ひびわれが床版全面に拡大する。	
④	ひびわれの開口部の過度の欠け落ちや、ひびわれ面のすりへりを伴って、ひびわれの幅と深さが拡大する。	
⑤	ひびわれは拡大し、床版上下面のひびわれが貫通し、漏水や遊離石灰が発生する。	④,⑤が該当
⑥	200mm~300mm角程度の亀裂状ひびわれになるとひびわれ密度は底流するが、すり磨きが生じ、ひびわれ幅が拡大し、漏水や遊離石灰が著しくなる。	炭素繊維補強の適用不可 別途検討
⑦	鉄筋と分離したコンクリートが、部分的に剥離、抜け落ちを起こす。

補強が可能な損傷進行状況(表-1,図-7)と判断し、炭素繊維二方向格子貼りを採用した。
