技術紹介 1 路面性状調査とレーダ探査を組合わせた舗装調査・修繕計画

近年、道路舗装のメンテナンスは、舗装の長寿命化を図り予防保全を実現するため、適切に舗装の状態を診断し、最適な設計による修繕の実施が必要とされている。本稿では、令和4年に受注した「R3 国道4号西那須野道路構造物補修設計他業務（宇都宮国道事務所）」において、路面性状調査とレーダ探査を組合わせて効率的に実施した舗装調査および修繕計画の事例を紹介する。

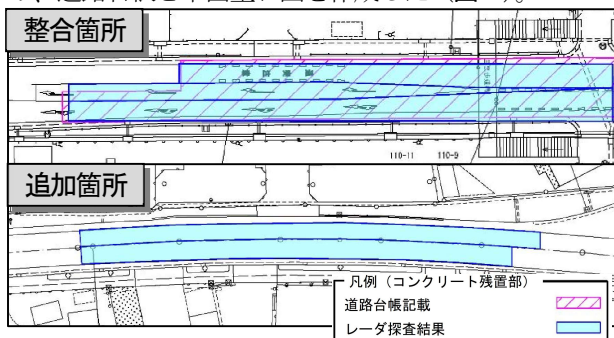
図-5 道路台帳とレーダ探査の平面重ね図

その結果、道路台帳との整合箇所と追加箇所を確認することができた。追加箇所は今後の詳細調査でコア抜き調査等による直接確認が必要となるが、路面性状調査で取得した同箇所の路面画像では、コンクリート舗装版の目地によるリフレクションクラックと考えられる等間隔の横クラックが確認できることから、コンクリート舗

装版残置の可能性が高いと想定される(図-6)。

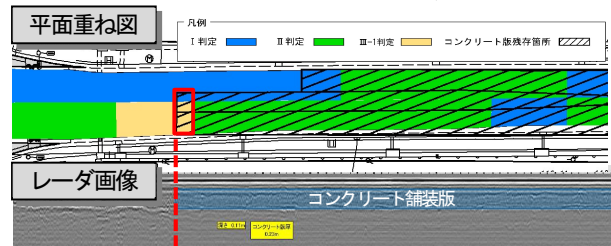
図-8 路面性状診断とレーダ探査の平面重ね図

コンクリート舗装版残置部において路面の健全性診断が区分Ⅲである箇所は、コンクリート版の劣化損傷の影響と考えられる。よって、レーダ探査結果と健全性区分を組合せて舗装修繕区分を見える化した(図-7、図-8)。その結果、本区間の舗装は概ね健全であり、コンクリート舗装版の損傷は舗装構成の境界の一部で発生していると推定された。損傷箇所の修繕計画はコンクリート版撤去による舗装全層の打ち換え工法を想定し概算工事費に反映することができた。
