## 技術報 都市公園としての庭園遺構の復元改修設計

環境・地域デザイン事業部 まちづくり部 ○石田素代香 / 松井陽造 / 楠昌和

当該設計は長期間非公開となっていた日本庭園において、都市公園として一般公開するための実施設計である。当該設計では庭園遺構の復元手法の検討及び施工業者への復元意図の伝達、利便性・安全性のために必要な新規施設の導入と庭園が持つ文化的価値との両立が課題であった。これらを解決するため、有識者の意見を踏まえた遺構復元方法の検討、標準構造図や詳細設計説明書の作成と、庭園景観と調和する意匠性や機能性を考慮した新規導入施設の設計を実施した。その結果、施工業者への正確かつ容易な設計意図の伝達、庭園としての歴史性と公園としての利便性・安全性の両立を実現し、本公園の新たな魅力創出に寄与できた。

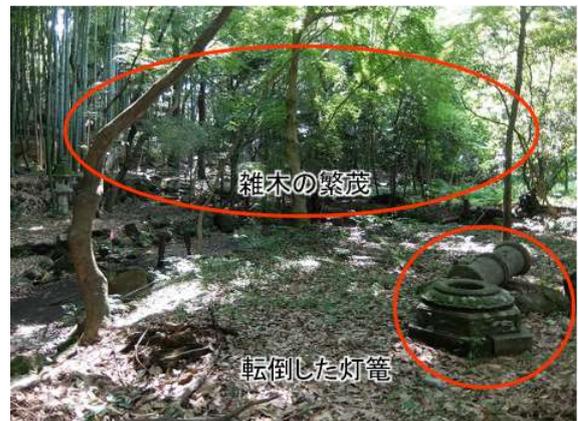
また、現地は長年非公開であったため、雑木や竹類の繁茂、石積みや石塔、石畳などの庭園遺構の倒壊、欠損、腐朽等が随所に確認された（図-2）。

図-2 雑木の繁茂と遺構の荒廃状況

さらに、復元すべき庭園の形態については、基本計画を含む過年度実施されてきた調査及び検討報告書にて確認することができるが、いずれも机上での理想的な形を示すものであった。そこで当該設計では、理想形を求めつつ、実現性を担保する必要があり、施工時に入手可能な材料であること、現行基準に合致する工法であることについて、有識者へのヒアリングや市場調査などを踏まえ確認を取りながら進めることとした。特に石材は入手が困難な種類も多く、現地の浮石のうち用途が判明していないものの活用や、テクスチャが似通った別種の石材に代替するなどして対応した。
