東日本大震災

あれから 10年 被災地の今

定点写真

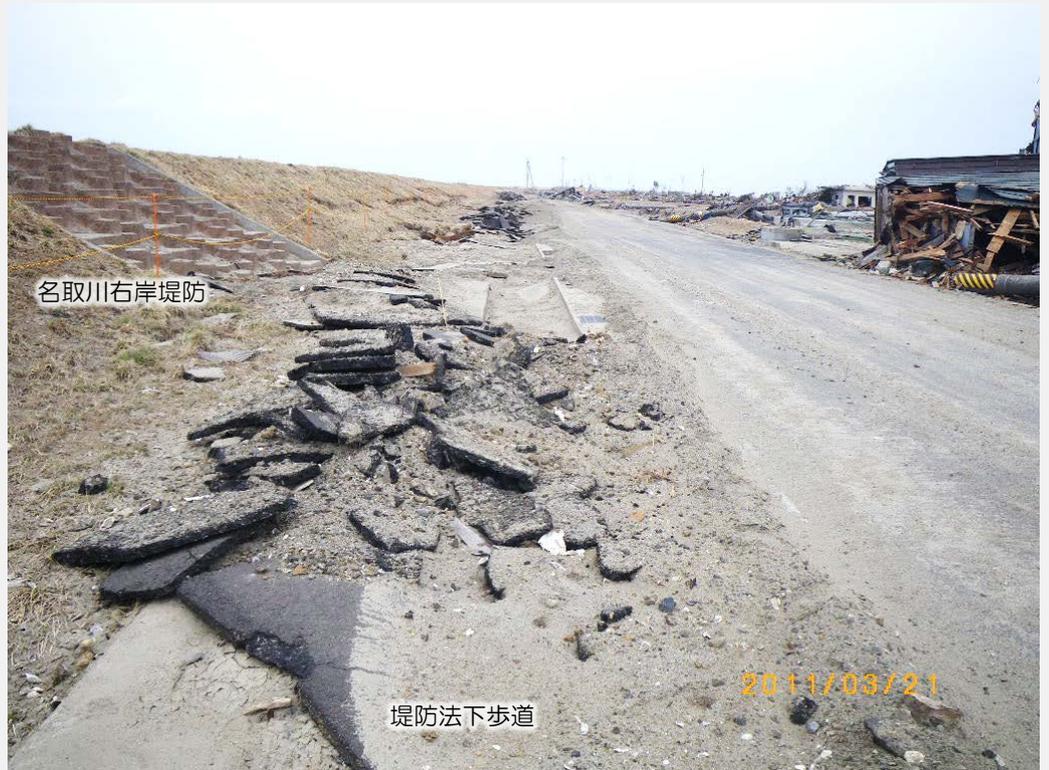
名取川右岸堤防

名取川の堤防本体に大きな損傷は見られなかったものの、堤防法下に沿ってあったアスファルト舗装がすべてめくれ上がっていた。

6年後には道路舗装が完成し、堤内の基盤整備も完了した。

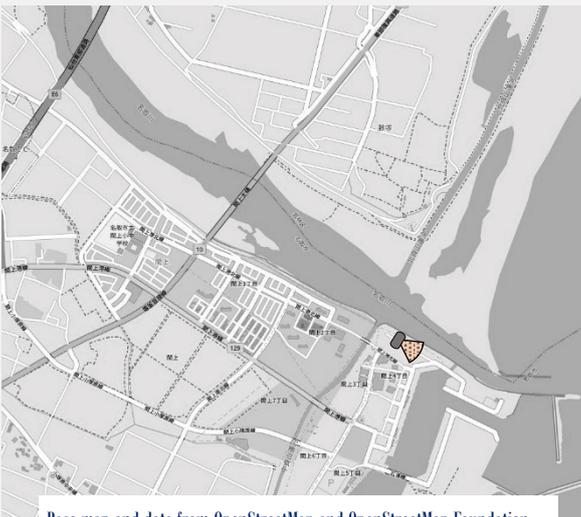
⤴ 4年後 (H27.3.10)

2年後から名取川右岸堤防の復旧工事が始められ、4年後には盛土が完成し、護岸ブロックが設置された。

6年後には、護岸は覆土され、芝工とともに側道も整備された。

堤防内部に埋められたブロックは、津波が越流しても堤防を決壊させないためのものである。

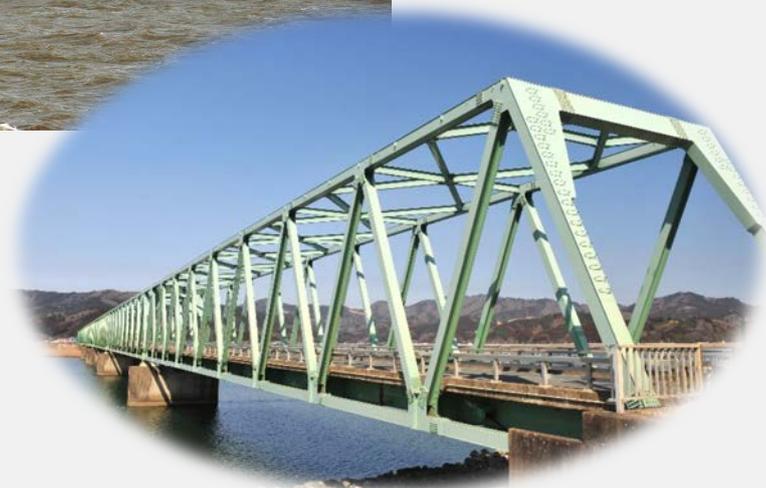
△ 新北上大橋 (10年後)

右岸側から見た新北上大橋 10年後の様子。落橋区間は、落橋前と同じ構造、色で修復されたため、外見からは当時の被害を伺い知ることはできない。

新北上川大橋は、津波によって左岸側の2スパン分が落橋した。落ちた橋桁は1km以上上流に流され、緑色のトラス部材が水面上に現れている。

落橋した新北上大橋は1年後には仮復旧し、6年後には本復旧も完了した。

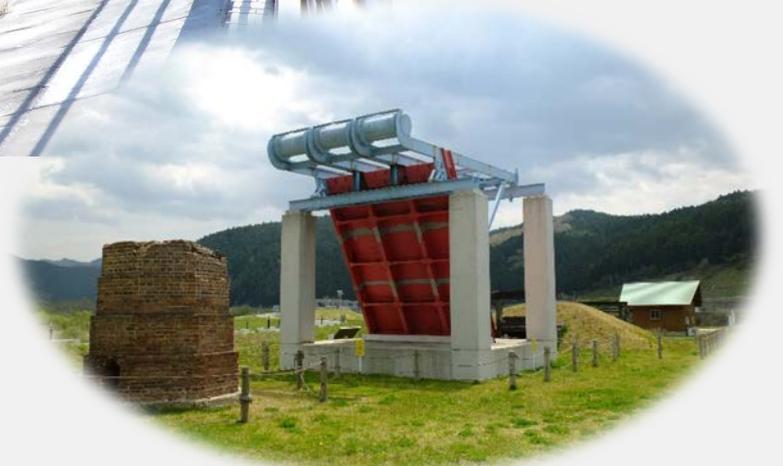
△ 北上川河川歴史公園に移設

北上川河川歴史公園に移設・展示された旧月浜第二水門のバランスゲート。明治43年洪水を機に実施された北上川第一期改修工事の石造り樋管や工事跡から発掘された煙突などともに展示されている。

月浜第二水門は、津波により一部のゲートが飛ばされた。

そのゲートは6年後にようやく撤去され、現在は北上川河川歴史公園に移設・展示されている。

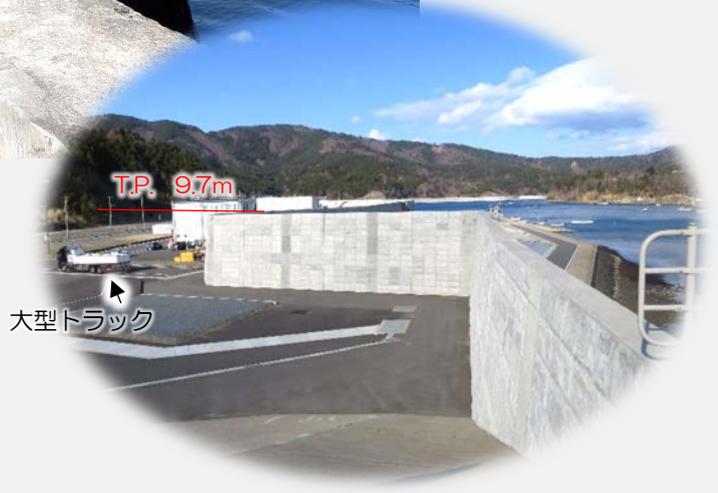
△ 雄勝防潮堤

雄勝湾を囲む高さ 9.7メートルの直立の防潮堤、その整備工事は終盤を迎えていた。

雄勝湾を囲んでいた防潮堤が海側に転倒・落下していた。

9年後あたりから、湾を囲んで高い垂直の堤防が建設され始め、現在も進められている。

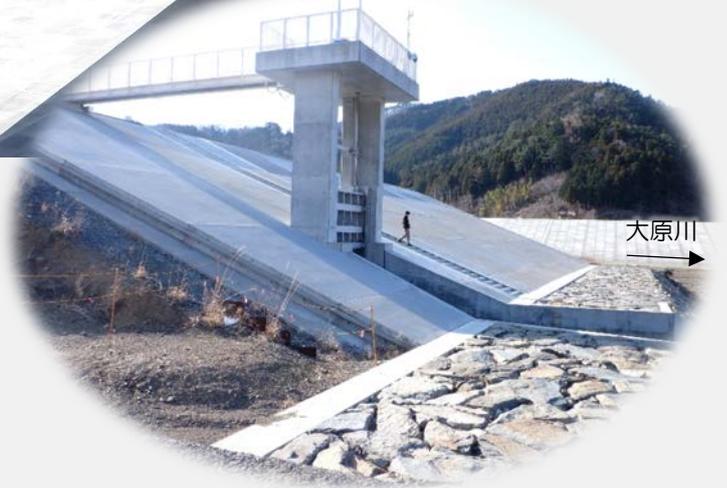
△ 船戸水門

撮影地点定点写真に写っている大原川の河口近くに整備された船戸水門。堤防の高さに圧倒される。

津波により跡形もなく破壊された船戸水門の復旧設計を行いました。
船戸水門は、雄勝港の湾奥に設置されており、周辺には大改修された大原川や雄勝漁港の直壁防潮堤が整備されています。

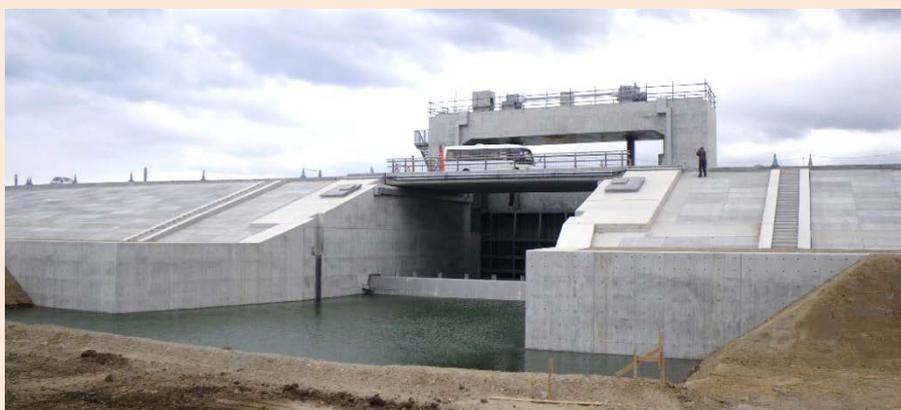
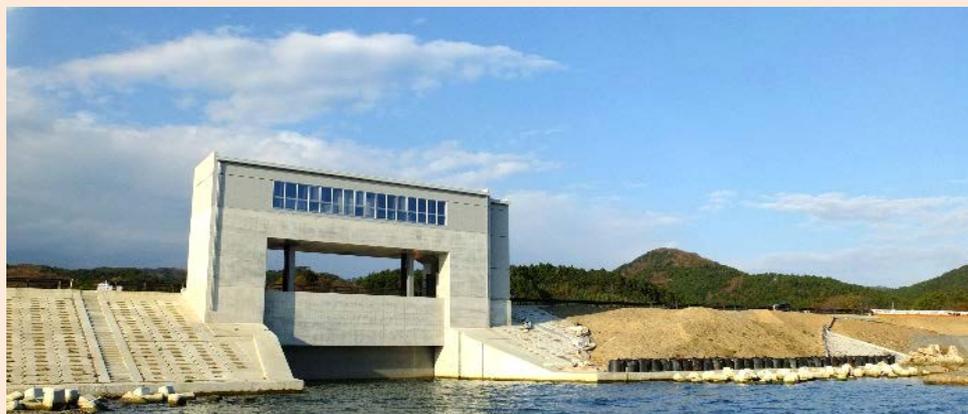
月浜第二水門は、北上川左岸0.2 km付近に構築されていましたが、震災により大破したため、0.46 kmに新設されました。周辺景観との調和に配慮した外観や二相ステンレスのゲート等、様々な工夫を施しています。

【排水断面：幅15m×高さ6.2m 門柱高15m 引き上げ式ローラーゲート+浮体式転倒ゲート】
