技術紹介 14 無人化点検技術の活用と、その結果を活かした矢板式係船岸の長寿命化に向けた改良に関する技術

山田 直輝
YAMADA Naoki
港湾・空港事業部 港湾・空港第二部

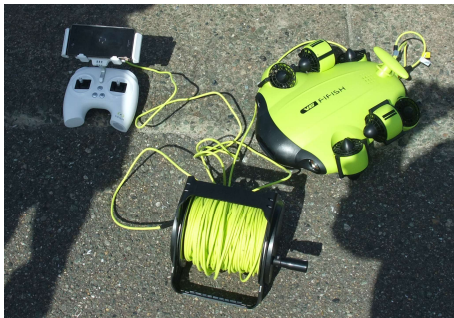
写真-1 全数点検に使用した ROV と周辺機器

前述の課題に対する解決策として、潜水士による詳細調査に先立ち、岸壁上から遠隔操作により海中を潜水・潜航しながら撮影できる ROV を用いて、海水中の鋼管矢板と上部工のコンクリートの全数点検を行った。

全数点検は、有線式の ROV のカメラで撮影し、伝送されたリアルタイムの映像をスマートフォンの画面で見ながら遠隔操作を行い、鋼管矢板の腐食の有無、電気防食の消耗の程度、上部コンクリートの剥離・剥落の有無の確認作業を行った。

ROV を使用した点検は潜水士による点検に比べて作業人員を減らすことができ、点検作業を省力化できた。

岸壁の利用頻度の高さから点検作業の時間が限られていたが、ROV を使用したことで点検時間を短縮でき、また、高解像度の水中映像と、複数人での撮影記録の確認により、従前の点検者の主観による点検結果のバラつきをなくすことができ、変状の程度を正確に把握した。

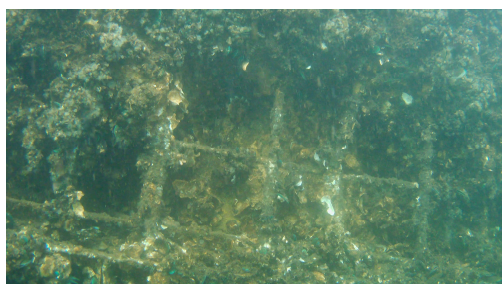
写真-2 ROV による調査結果（上部工の鉄筋露出）

写真-2 は、コンクリートの剥落により内部鉄筋が露出し、構造上重大な損傷状況にある上部工である。この変状は程度に差があるが、上部工下側に多く見受けられた。

上記の問題に対し、裏埋土改良工法は軽量混合処理土への置き換えにより主働土圧を低減し、上部工下側の発生応力も抑制できた。加えて、全ての工程が陸上施工となるため波浪・潮位の影響を直接受けることがなく、水中施工に比べて安全な工事が可能であり、経済性に優れることから裏埋土改良工法を採用した。また、写真-2 に示す上部工の損傷部は断面修復による補修を選定した。
