技術紹介 1 路面性状調査とレーダ探査を組合わせた舗装調査・修繕計画

近年、道路舗装のメンテナンスは、舗装の長寿命化を図り予防保全を実現するため、適切に舗装の状態を診断し、最適な設計による修繕の実施が必要とされている。本稿では、令和4年に受注した「R3 国道4号西那須野道路構造物補修設計他業務（宇都宮国道事務所）」において、路面性状調査とレーダ探査を組合わせて効率的に実施した舗装調査および修繕計画の事例を紹介する。

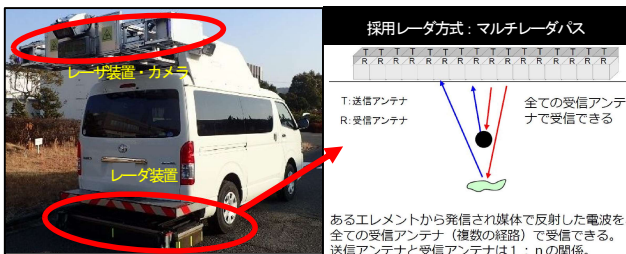
図-4 専用車両イメージ・本業務の舗装修繕フロー

舗装調査は、交通規制を伴わない路面性状調査と路面下調査を精度よく経済的に実施するため、路面下空洞探査に使用するレーダ機能を搭載した専用車両による調査を採用した(図-4)。この専用車両は、通常速度で走行しながら路面性状調査と路面下の調査を同時にかつ連続測定を行うことが可能なため、交通規制が不要であり、かつ経済性に優れている特徴がある。レーダ探査は主に路面下の空洞探査に利用されているが、レーダから発生する電磁波が、比誘電率の異なる物質との境界で反射・透過する性質より、残置されたコンクリート舗装版の有無だけでなく、深さや厚さも確認することが可能と考え、調査方法として適用した。
